EKSPERTYZA TECHNICZNA BUDYNKU

MUZEUM REGIONALNEGO W KOLBUSZOWEJ

Lokalizacja : KOLBUSZOWA
Działki nr ewid. 1310/3, 1310/4, 1310/5, 1310/1

Rzeszów, PAZDZIERNIK 2015r

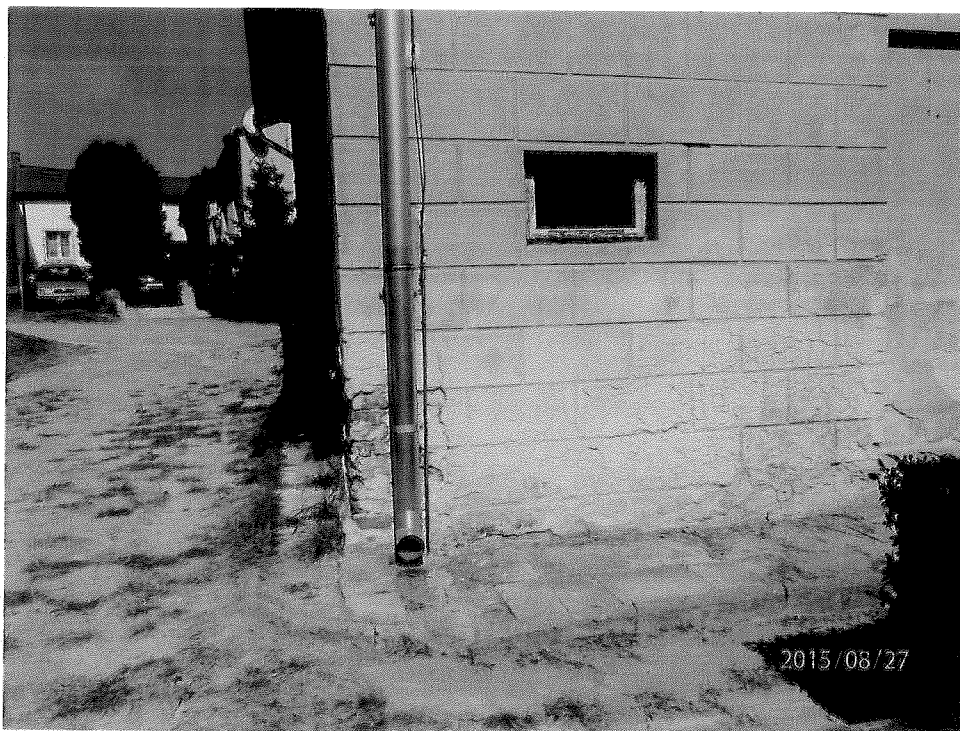
Fot. 1 Fragment elewacji południowej. Widoczna korozja muru i ślady zawilgoceń.

Remont elewacji. Przemurowania skorodowanych warstw cegieł.

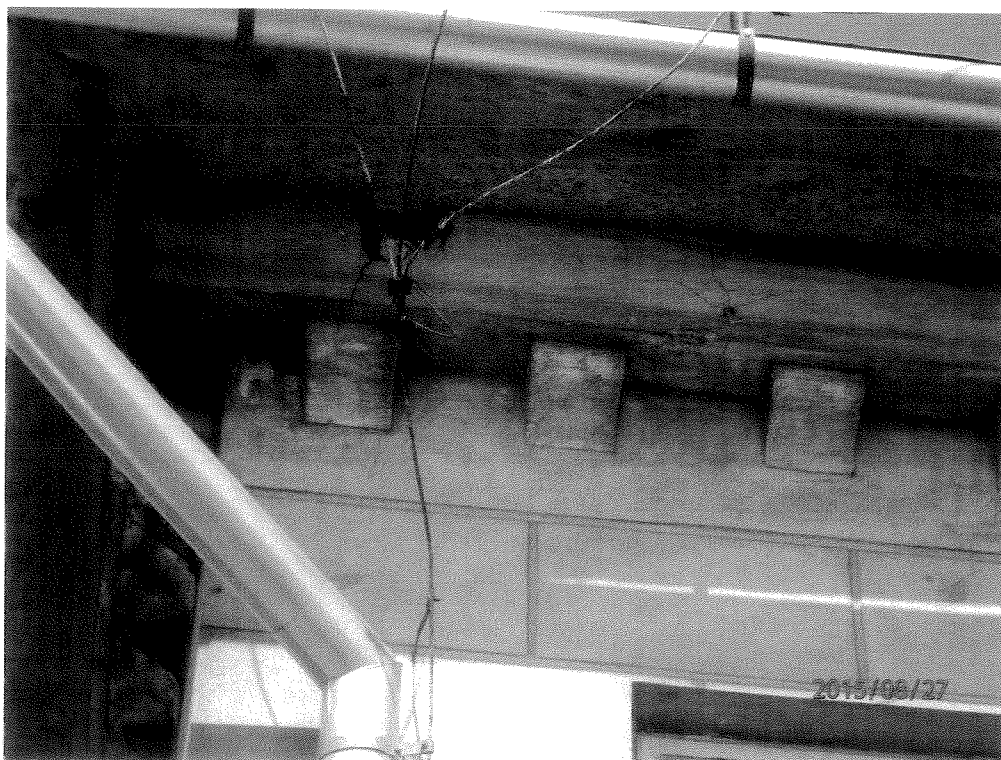
Fot. 3 Górna część fragmentu elewacji jak wyżej. Widoczne pęknięcia i zarysowania gzymsu.

Naprawę rys i pęknięć.

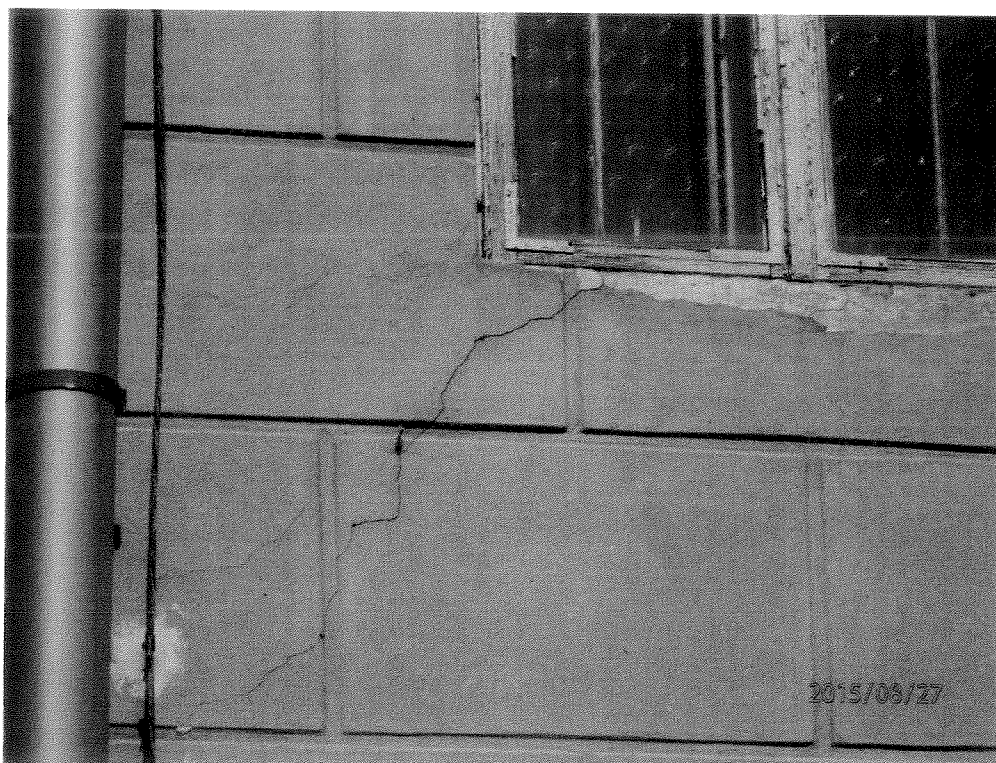
Fot. 4 Rysy ukośne pod oknem piętra na elewacji południowej.

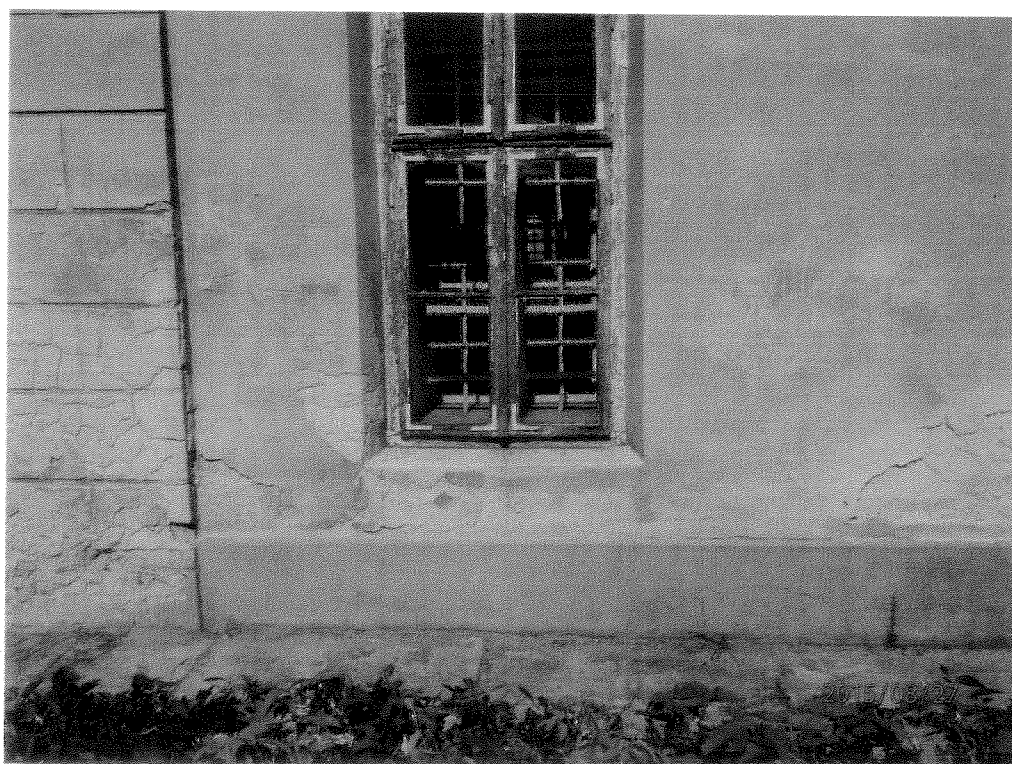
Fot. 5 Dalszy fragment elewacji południowej. Korozja tynku i zawilgocenia.

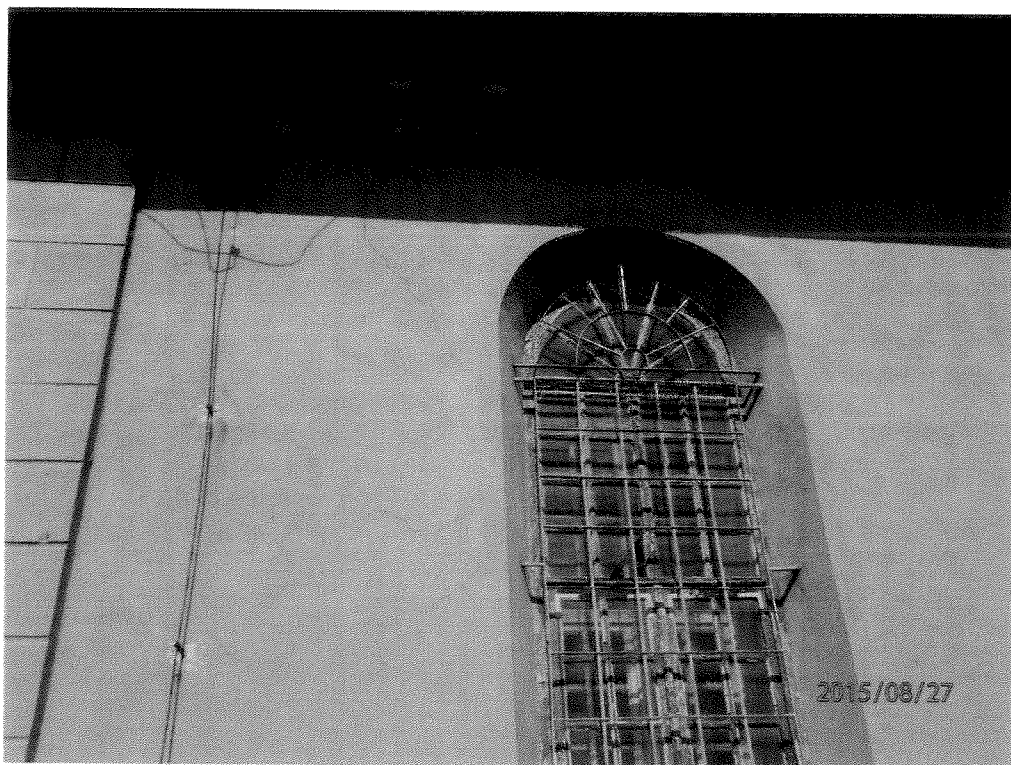
Fot. 6 Rysy ukośne z lewej strony okna i mocno zarysowany tynk na elewacji południowej.

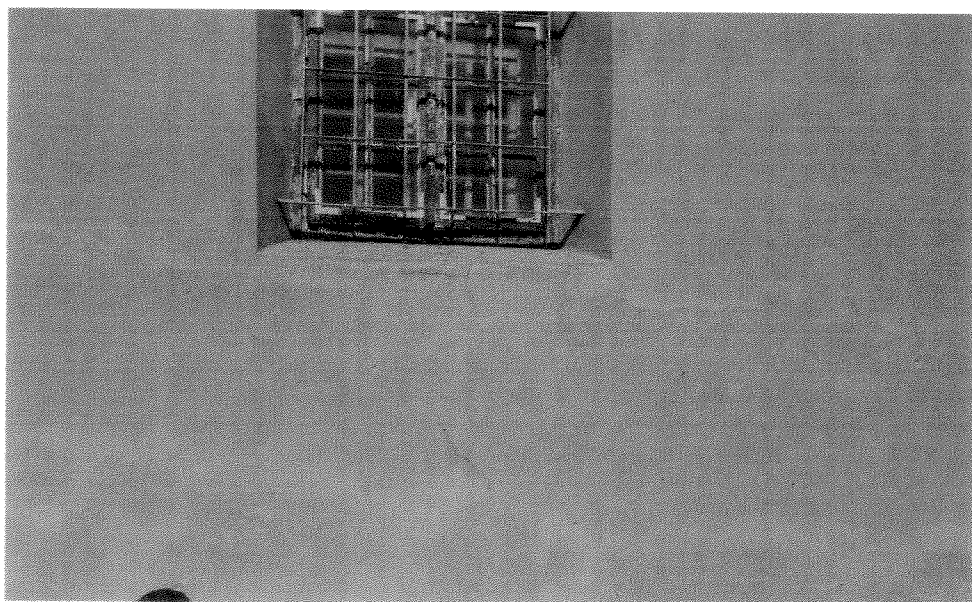
Fot.7 Liczne rysy pod oknem elewacji południowej

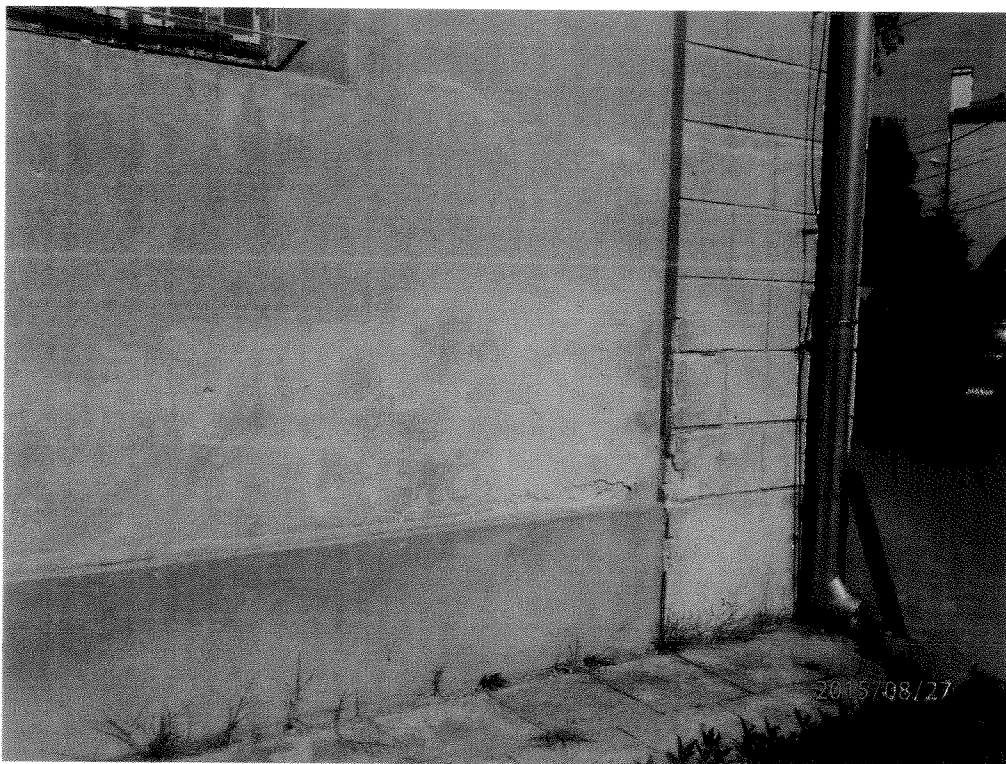
Fot.8 Dalszy fragment elewacji południowej. Zawilgocenia i uszkodzenia muru w pasie 2 m nad terenem.

Osuszenie ścian.

Wykonanie drenażu opaskowego.

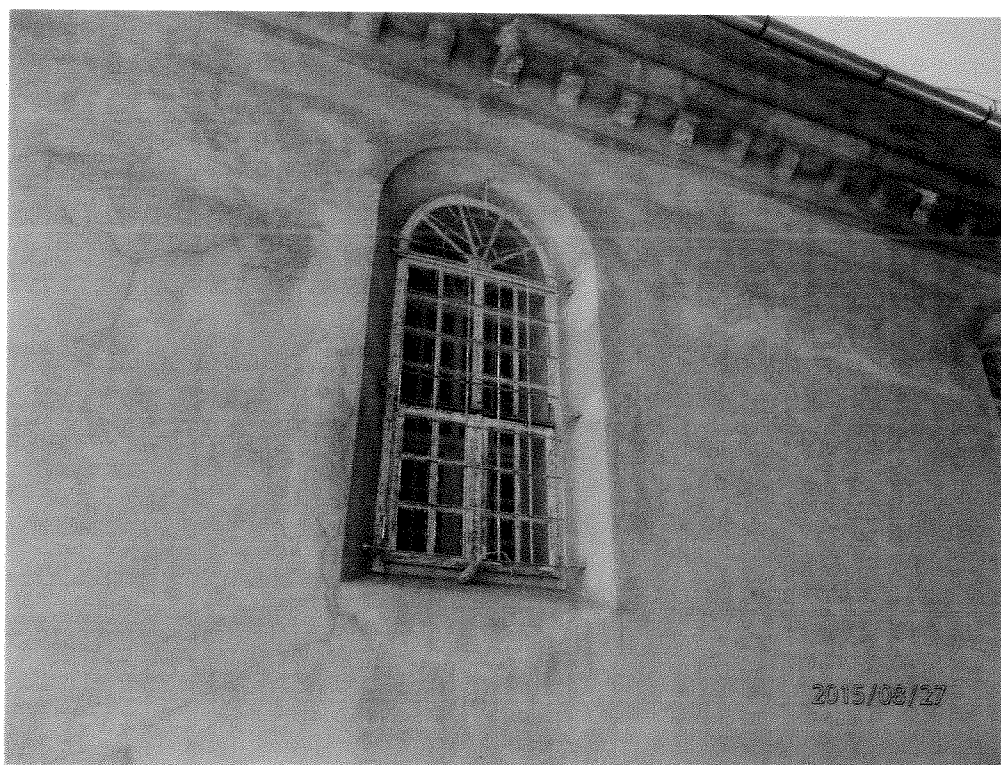
Fot. 9 Liczne rysy w tynku na elewacji wschodniej.

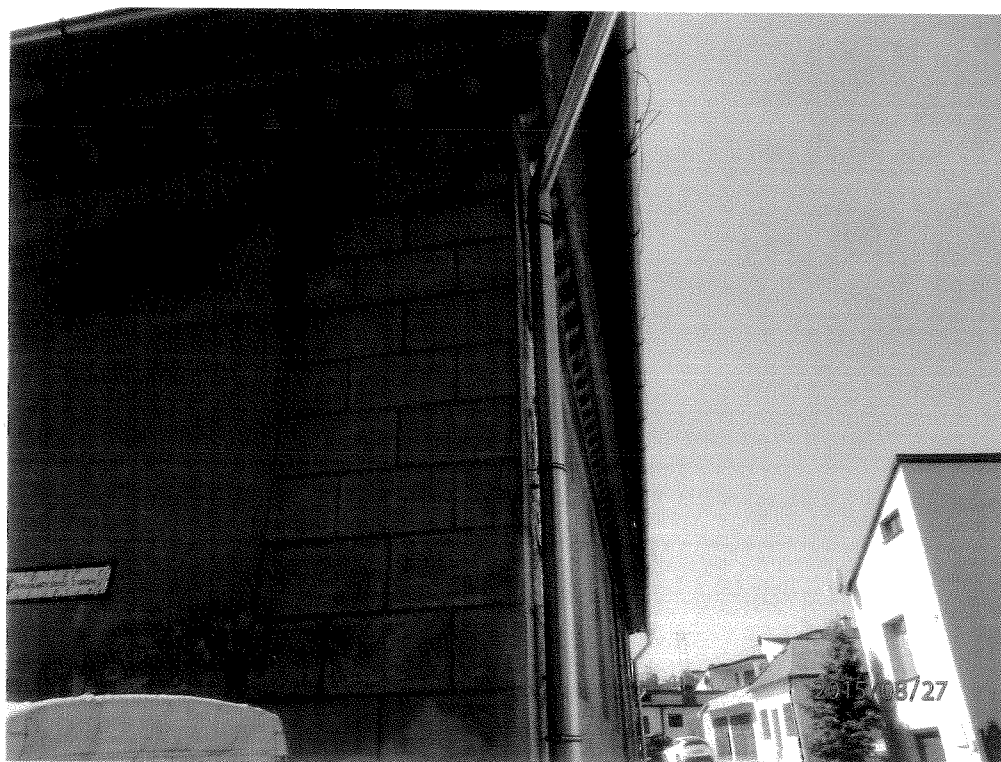
Fot. 10 Zawilgocenia i rysy w narożniku północno wschodnim elewacji.

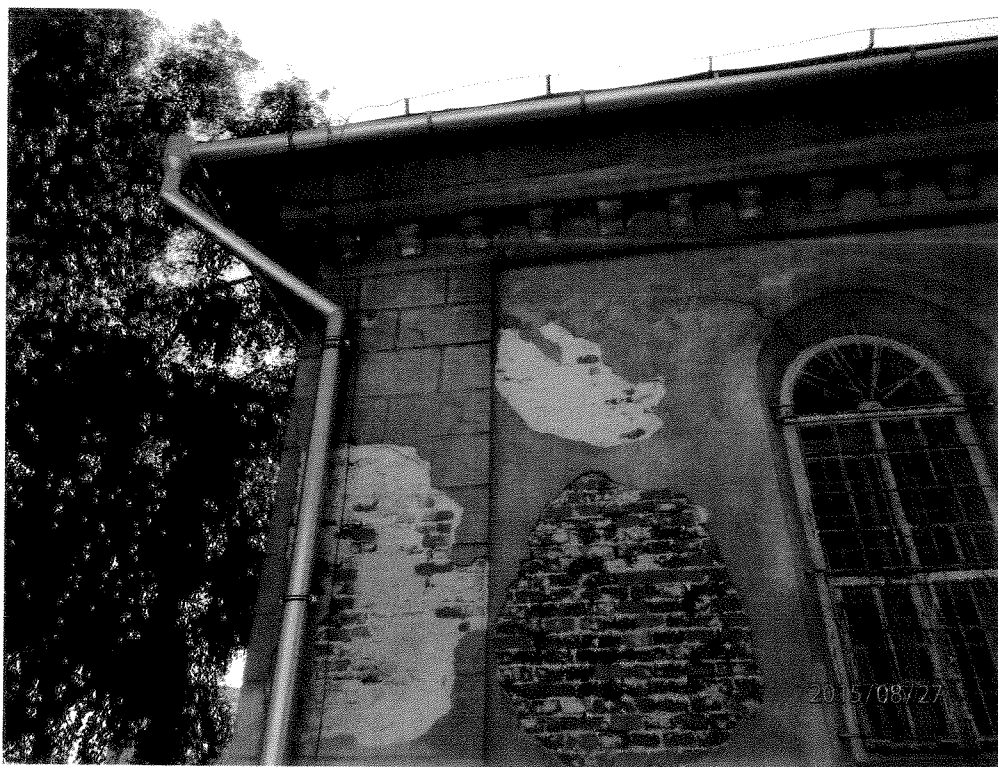
Fot.11 Fragment elewacji północnej. Ubytki tynku, rysy ukośne w narożu ściany i okna.

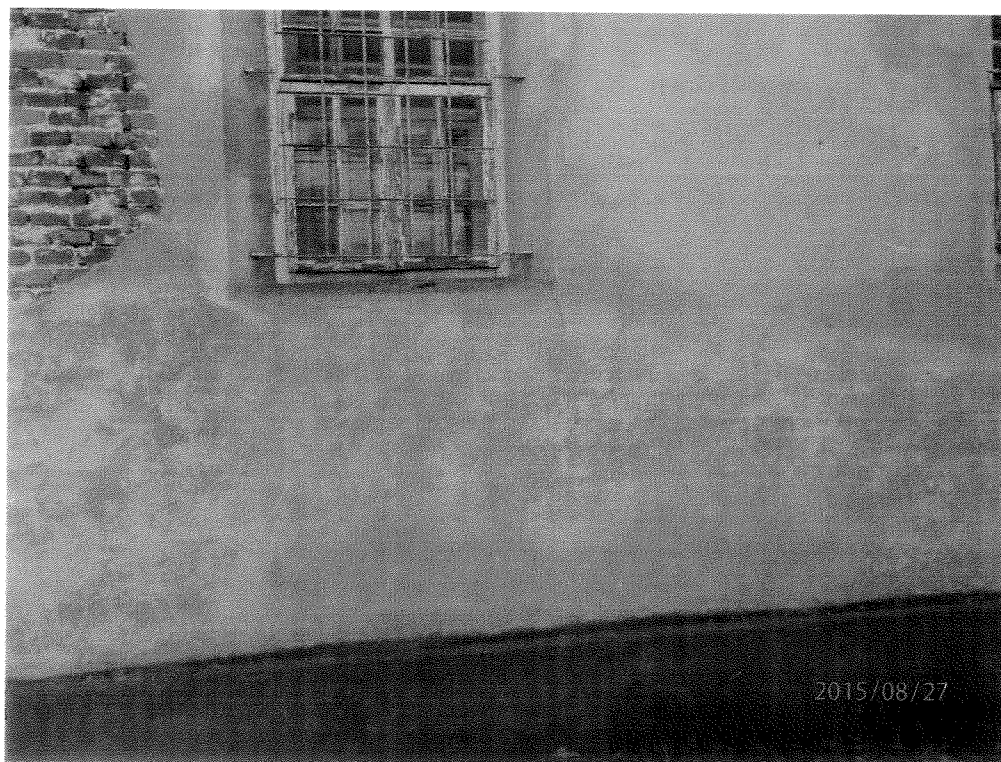
Fot.12 Fragment elewacji północnej. Rysy ukośne w narożach okien. Zawilgocenia muru.

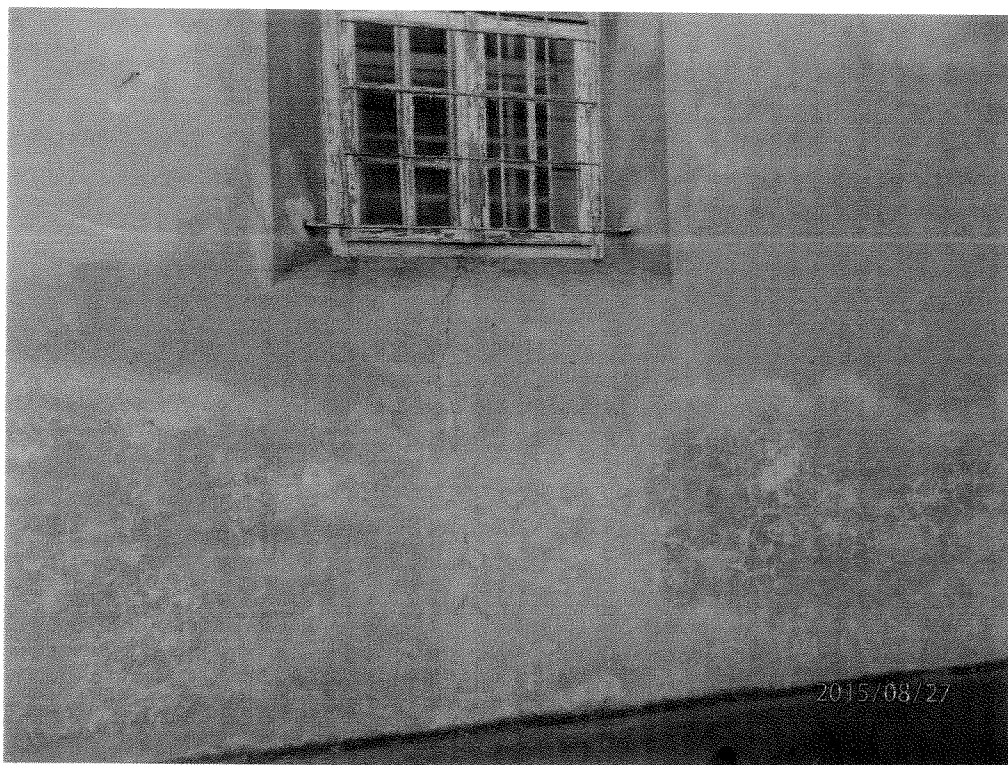
Rys.13 Dalszy fragment elewacji północnej. Rysy ukośne w narożach okna.
Rysa pionowa pod oknem.

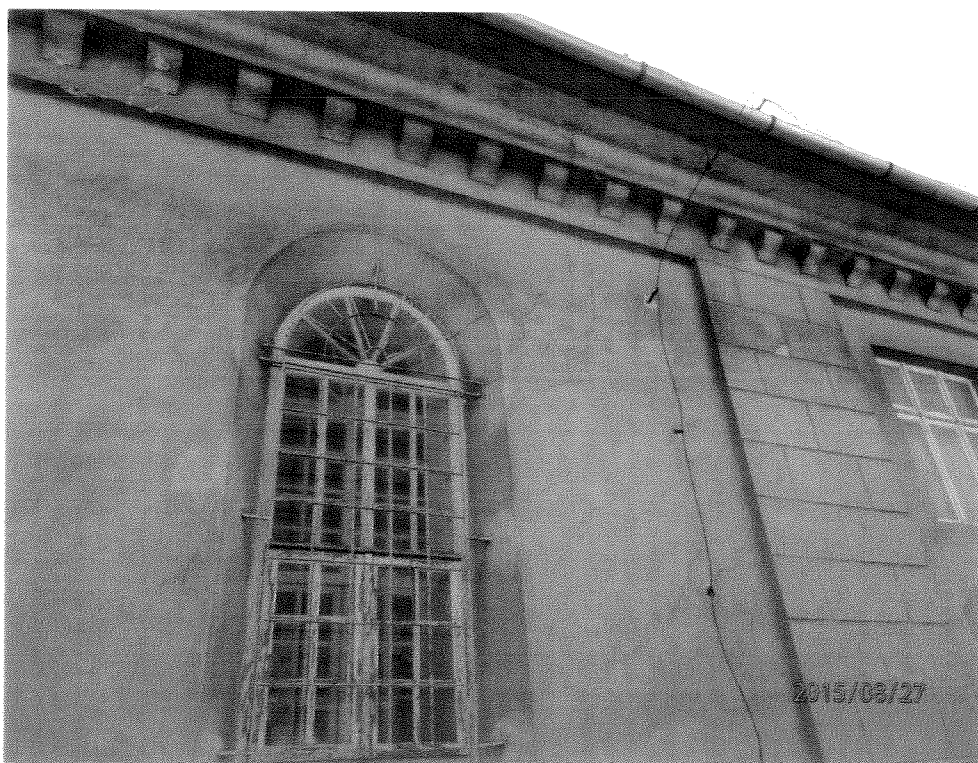
Fot. 14 Elewacja północna. Rysy pionowe gzymsu, rysy ukośne w nadprożu okna.
Rysy w tynku.

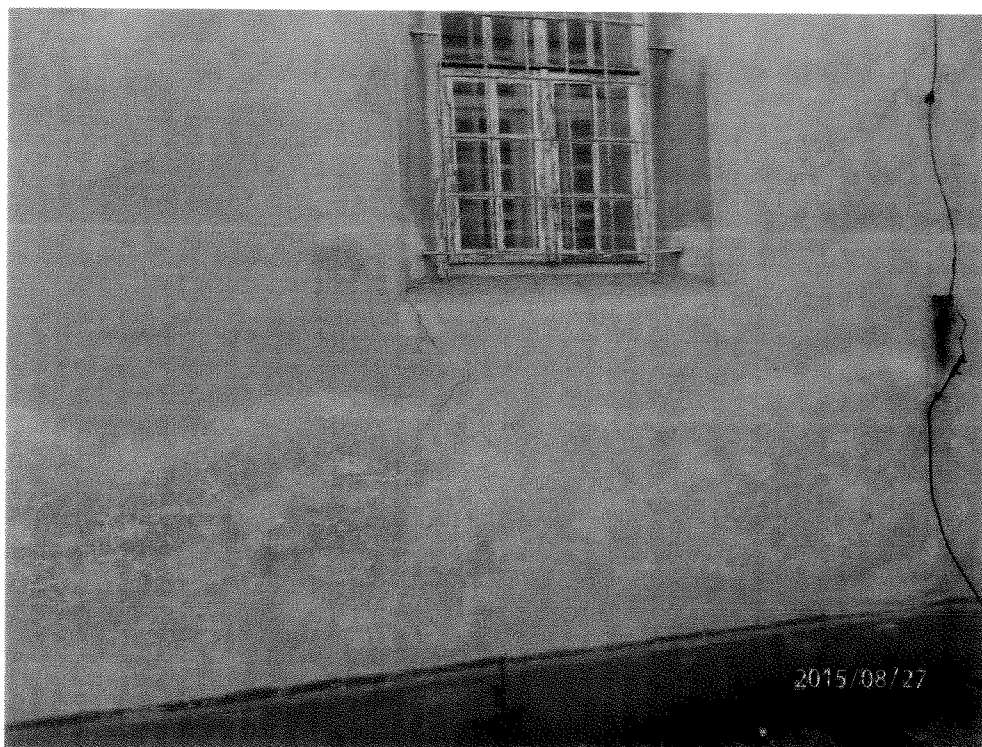
Fot. 15 Rysy pod oknem na elewacji północnej.

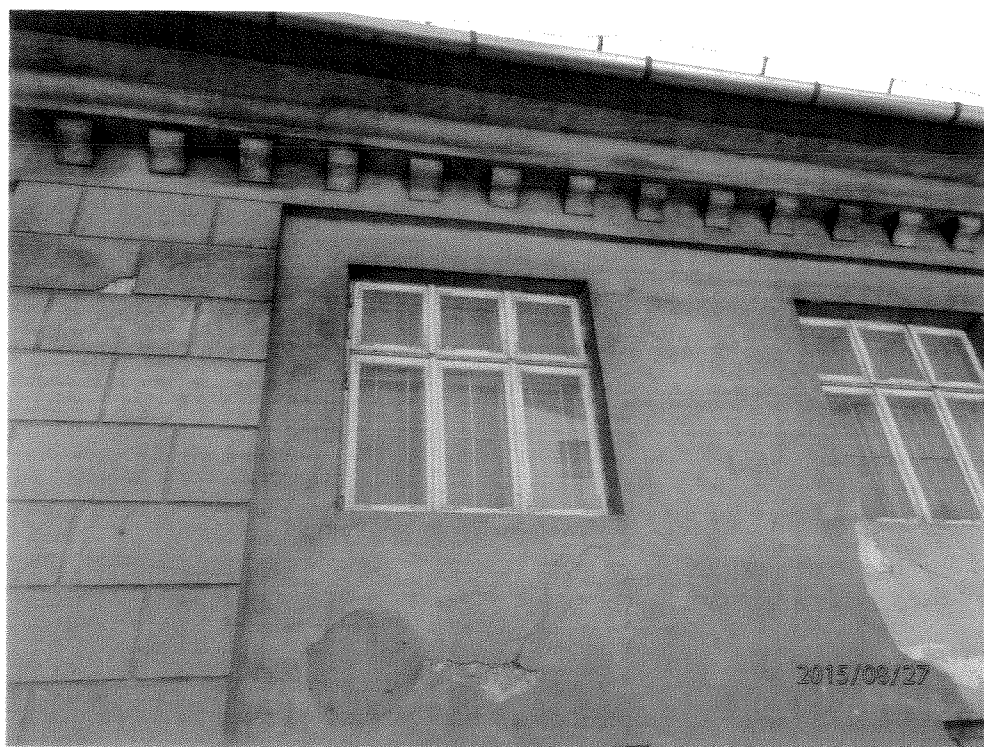
Fot. 16 Ubytki tynku i liczne rysy na elewacji północnej.

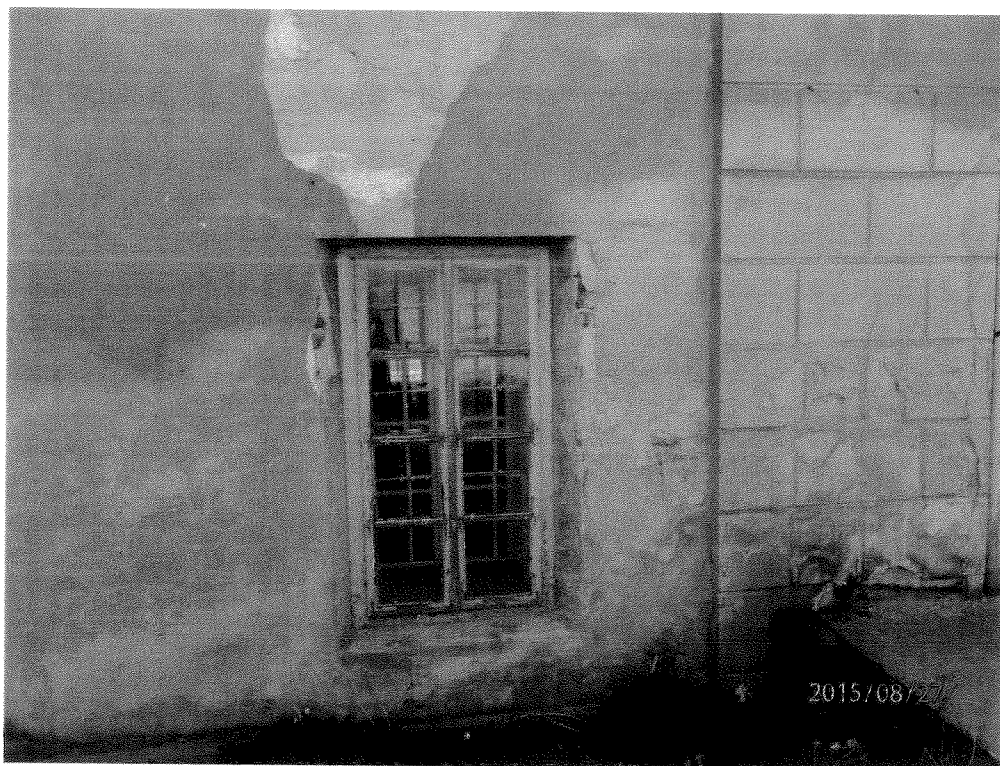
Fot. 17 Ubytki tynku, liczne rysy i zawilgocenia elewacji północnej.

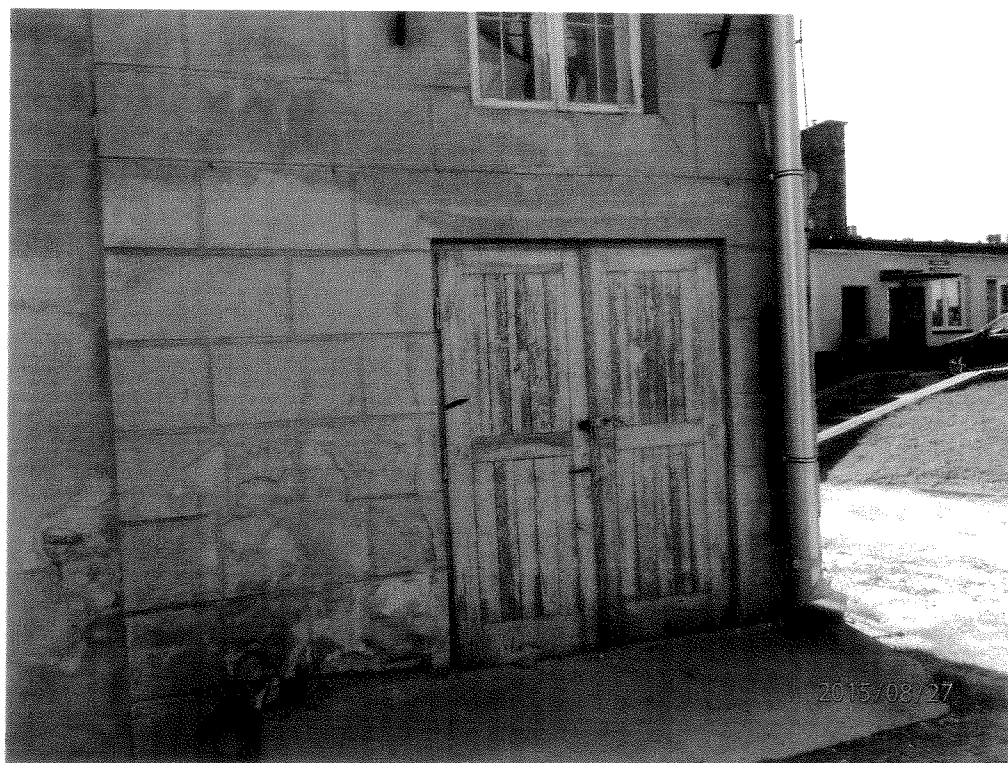
Fot. 18 Dalszy fragment elewacji północnej. Rysy ukośne pod oknem. Ubytki tynku i zawilgocenia.

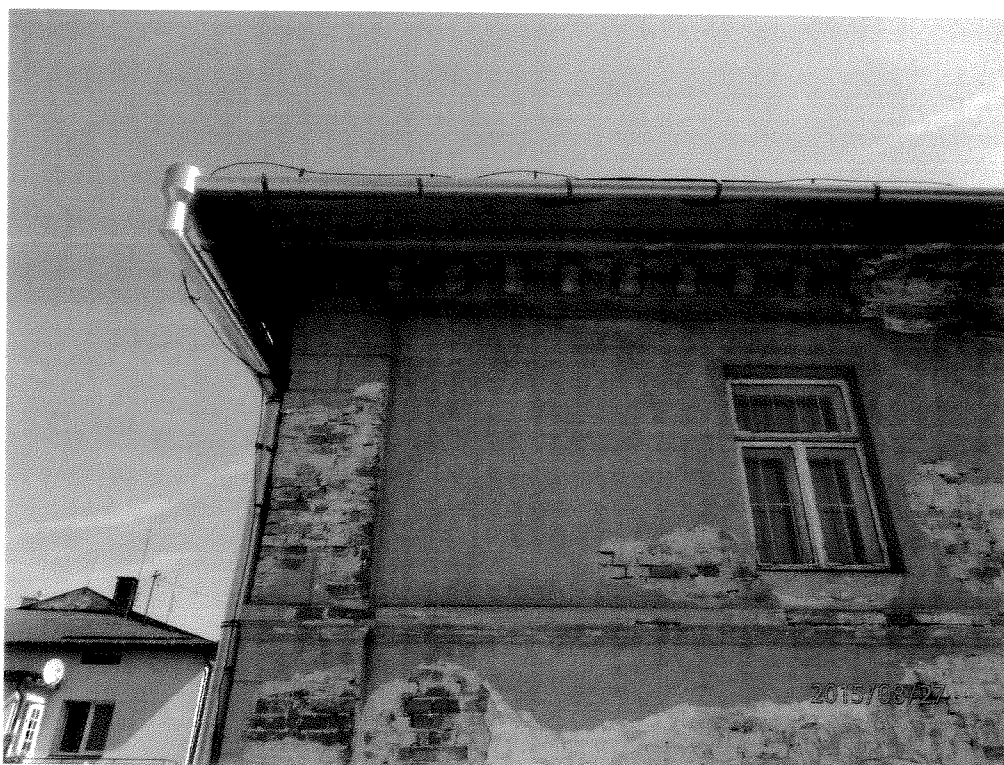
Fot. 19 Fragment elewacji zachodniej. Uszkodzenia gzymsów nad parterem i piętrem. Ubytki tynku.

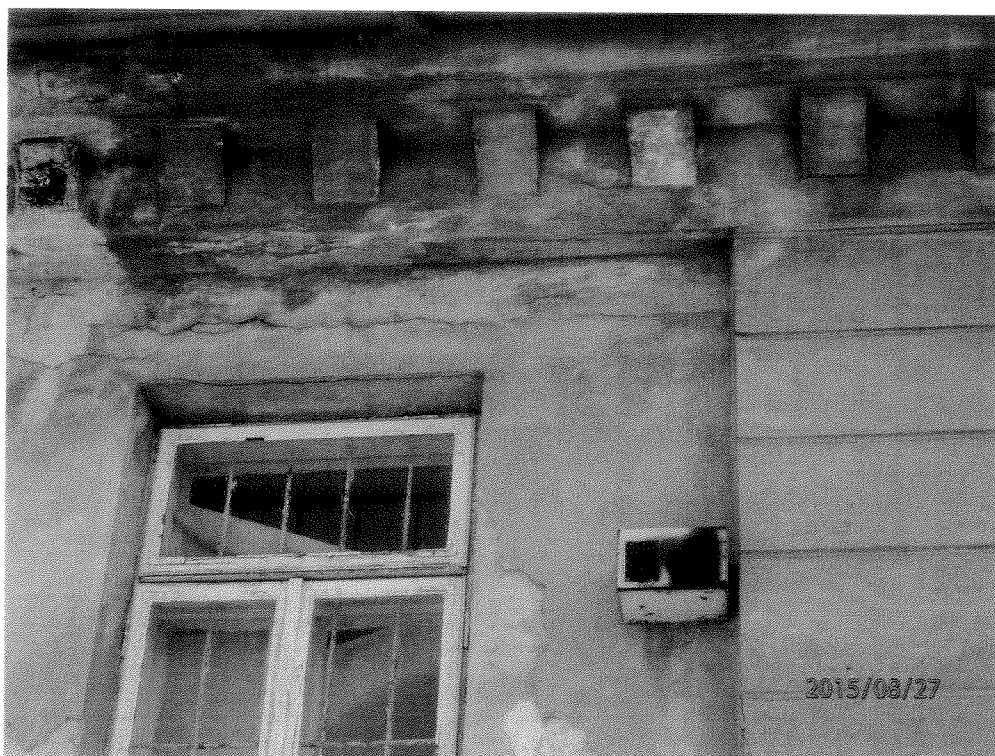
Fot. 23 Elewacja zachodnia. Rysa pozioma nad oknem piętra.
Rysy ukośne i pionowe. Ubytki tynku .Zawilgocenia gzymsu.

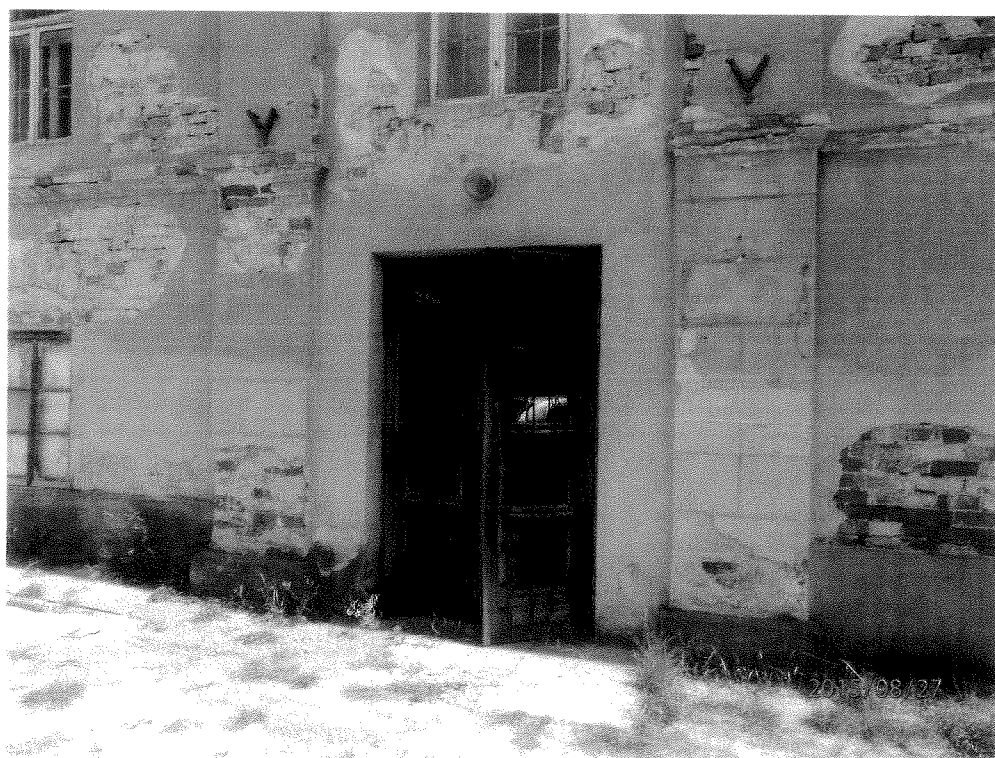
Fot.24 Elewacja zachodnia w części wejściowej. Uszkodzenia muru, ubytki,
Zawilgocenia.

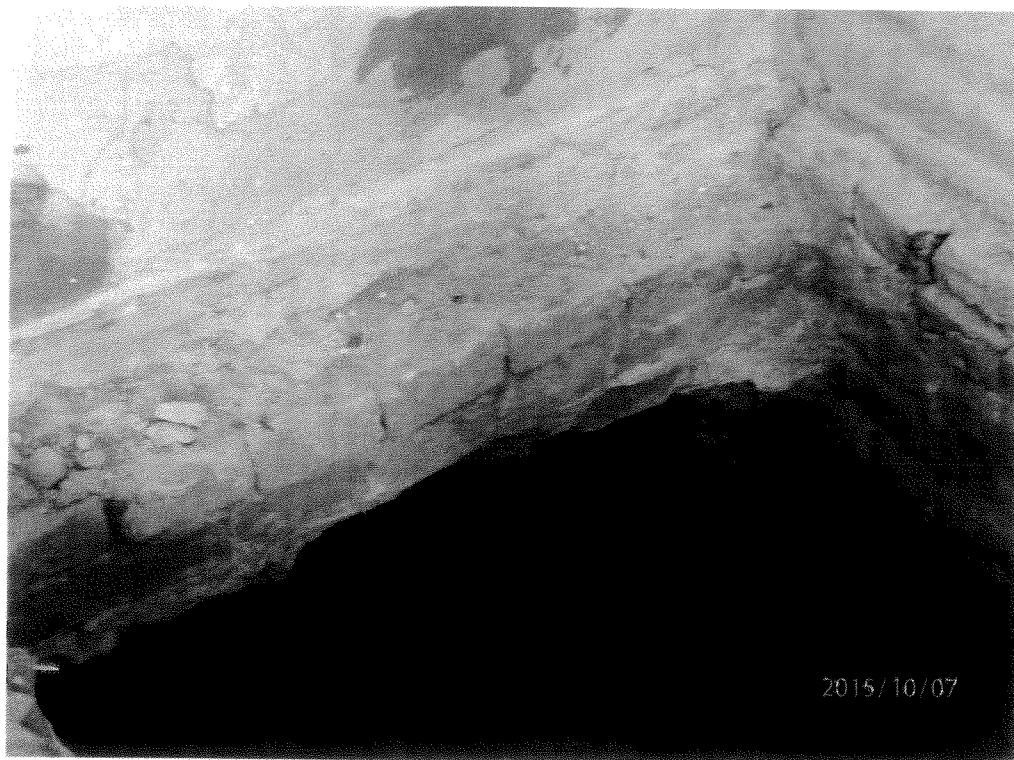
Fot. 26 Odkrywka fundamentu pod ścianą wewnętrzną z lewej strony holu.

Pęknięcie ścian wewnętrznych w holu przy wejściu do sali głównej, spowodowane nadmiernym osiadaniem, znacznymi ubytkami w ścianie fundamentowej.

Wzmocnienie fundamentu pod wewnętrzną ścianą, z lewej strony holu wejściowego.

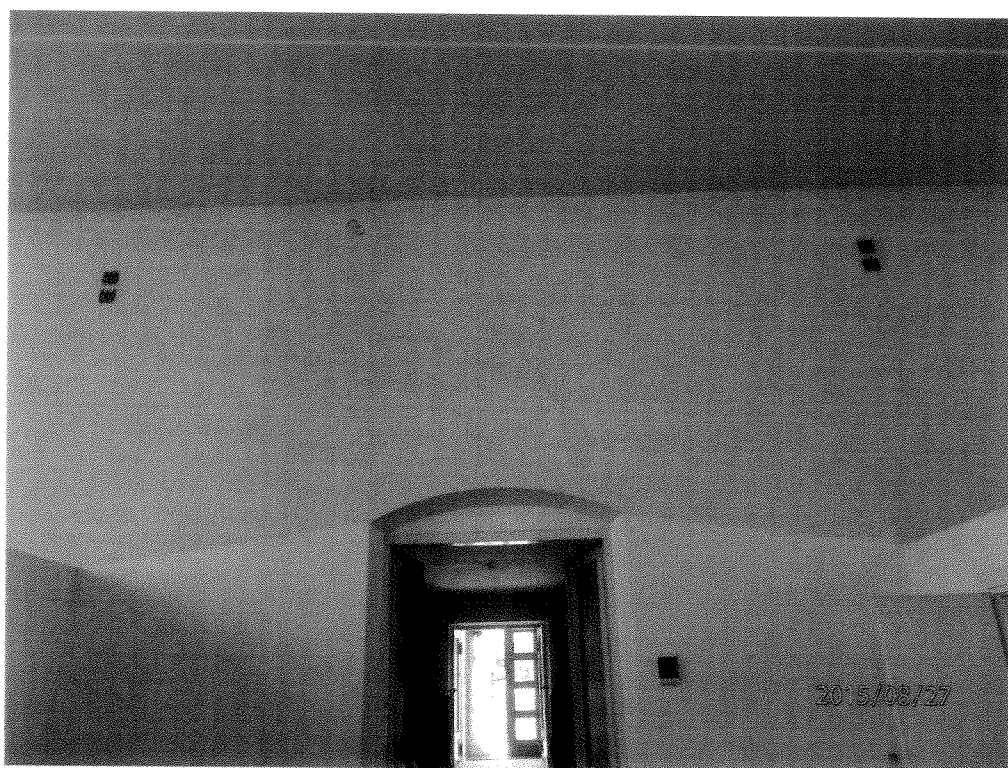
Fot.26 Rysy ukośne nad nadprożem wejścia sali głównej.

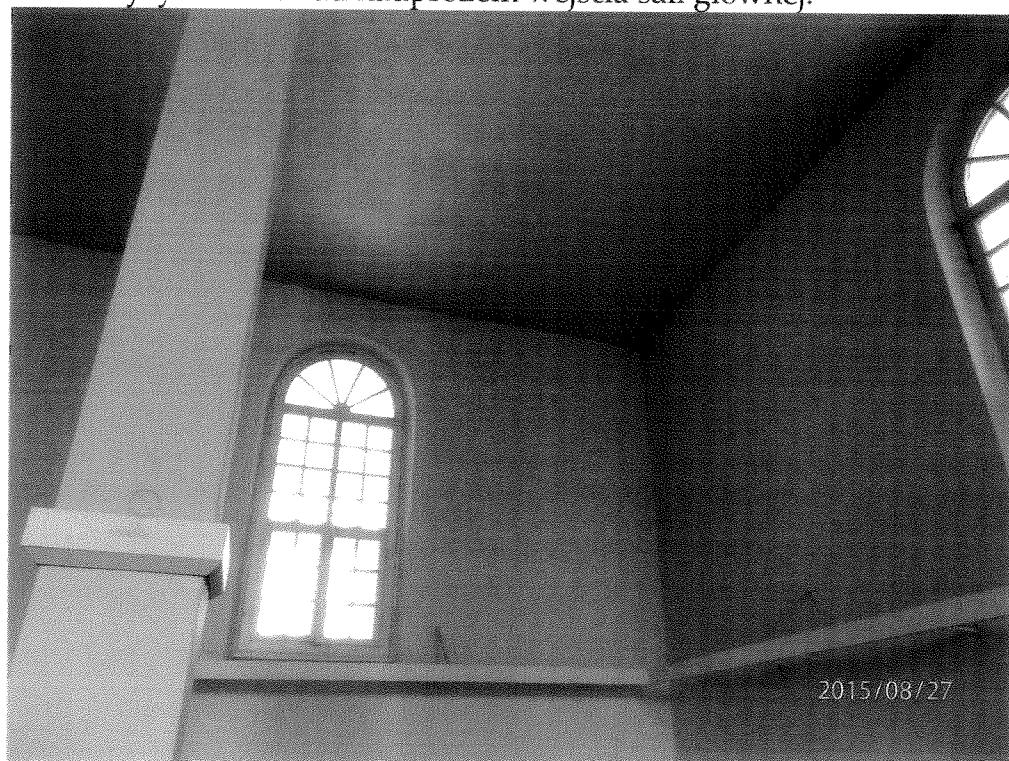
Fot. 27 Rysy ukośne nad oknem w ścianie północnej sali głównej.

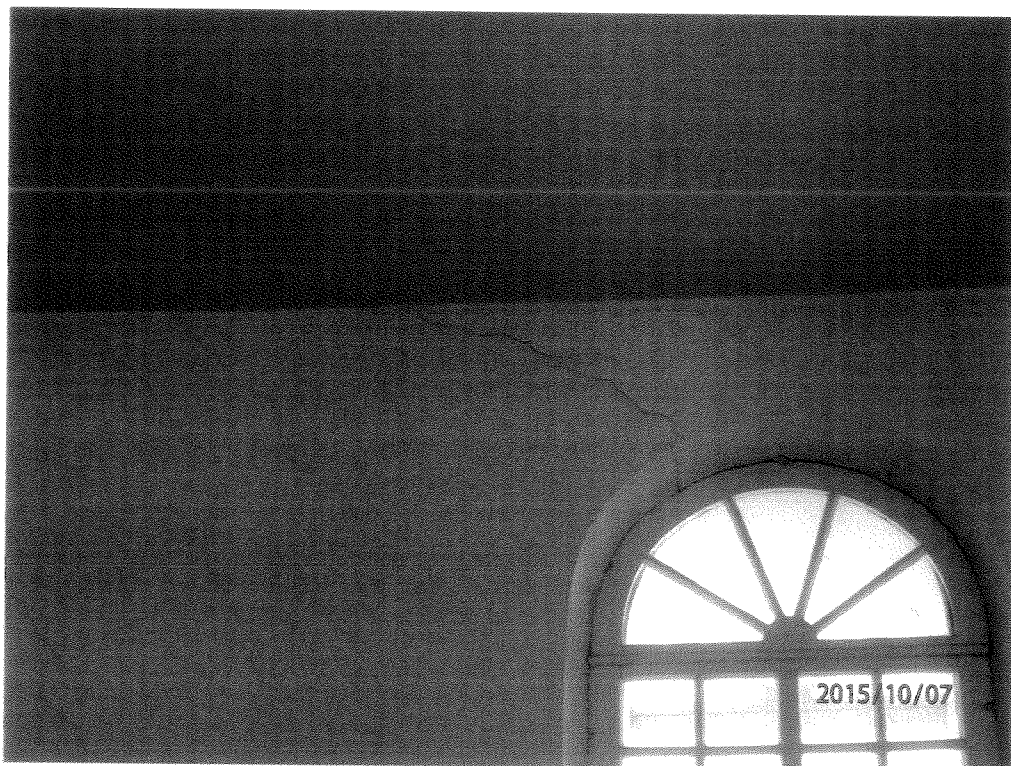
Fot. 28 Rysy ukośne pod stropem sali głównej i w nadprożu okna.

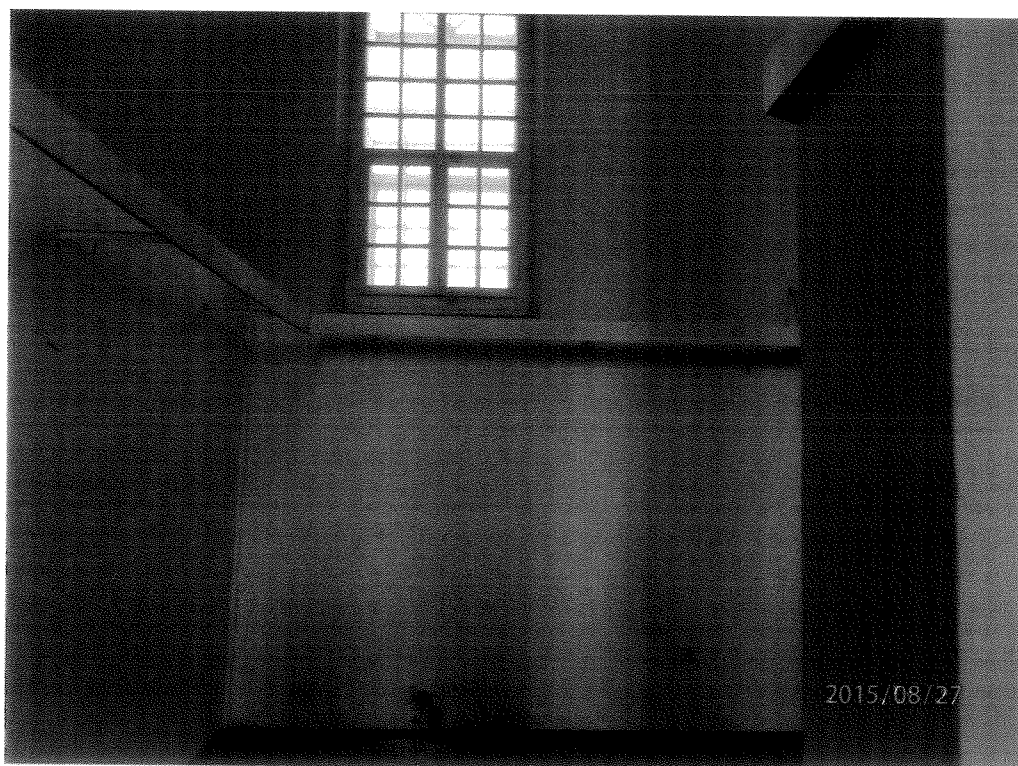
Fot. 29 Zawilgocenie ściany południowej nad posadzką w sali głównej.

Wewnątrz występują znaczne zawilgocenia ścian, w strefie nad posadzką, liczne rysy w tynku, oraz pęknięcia.

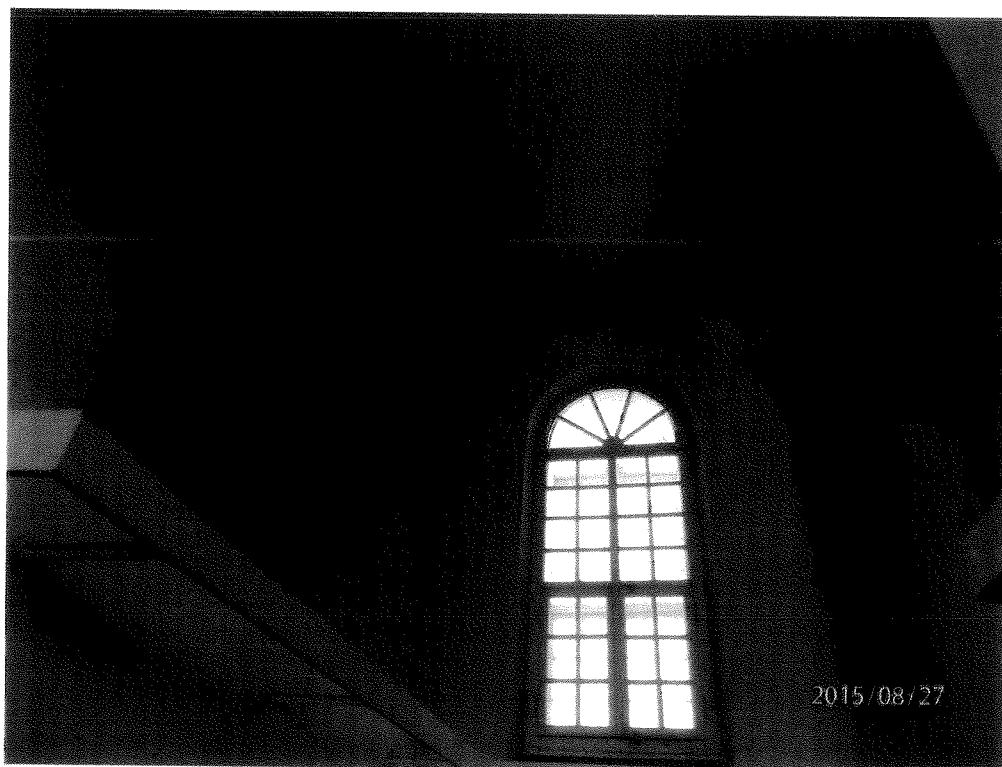
Fot. 30 Rysy ukośne pod stropem sali głównej na ścianie północnej i ścianie wewnętrznej.

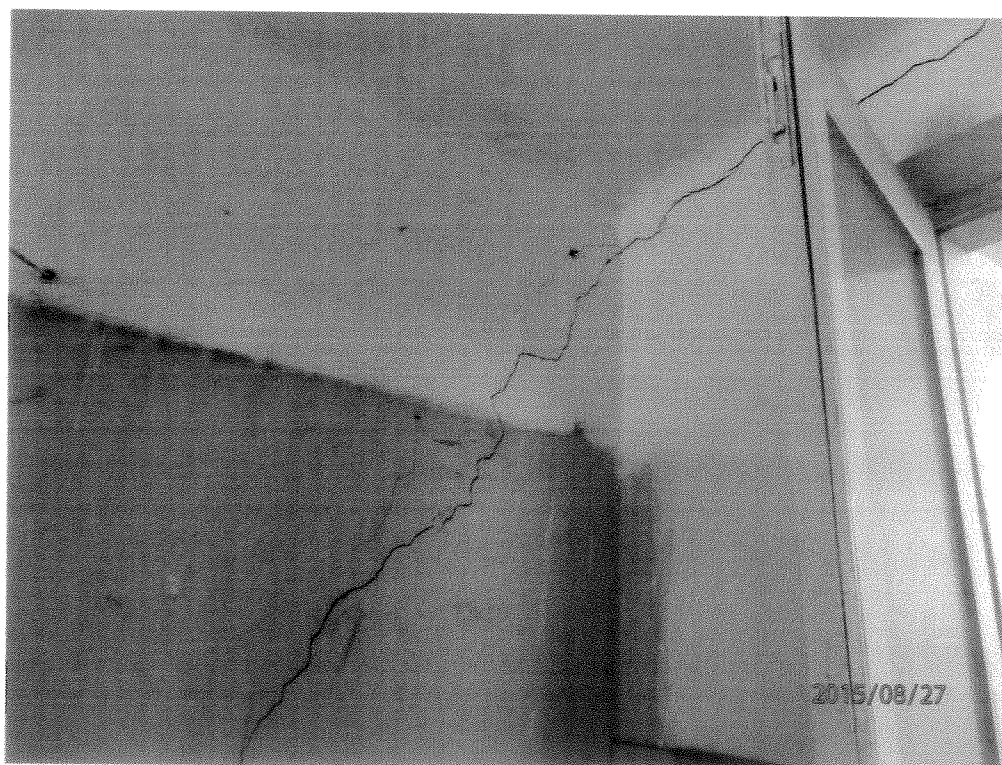
Fot.31 Rysa ukośna nad nadprożem wejścia do sali głównej przechodząca na ścianę wewnętrzną z lewej strony holu.

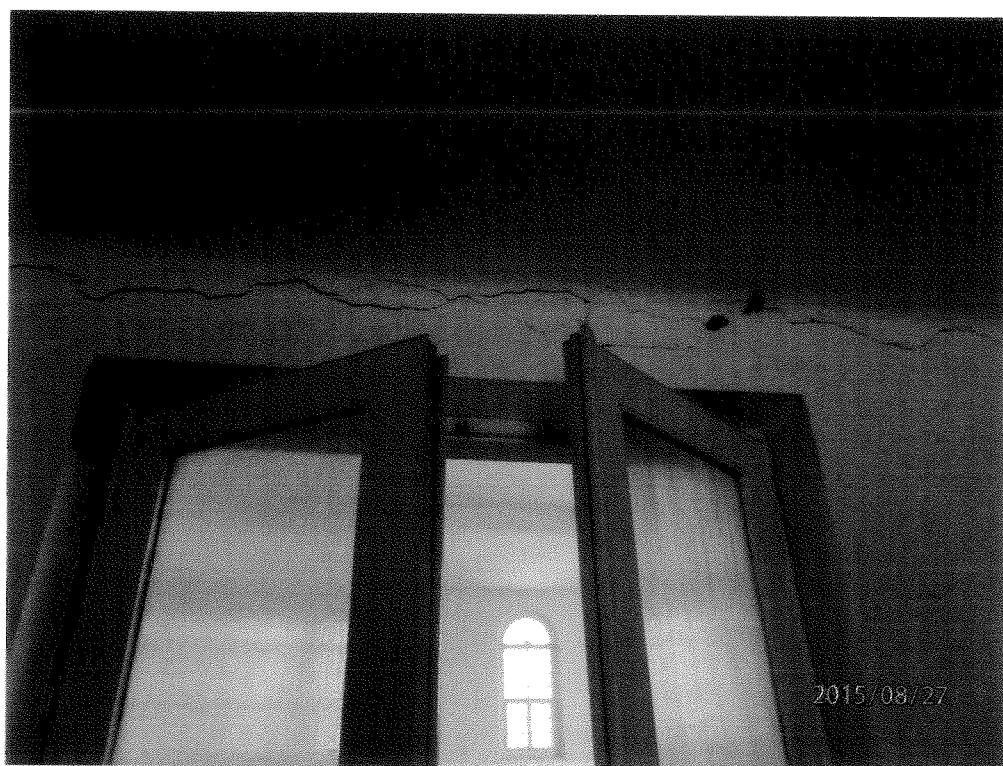
Fot.32 Rysa pozioma nad wejściem do sali głównej.

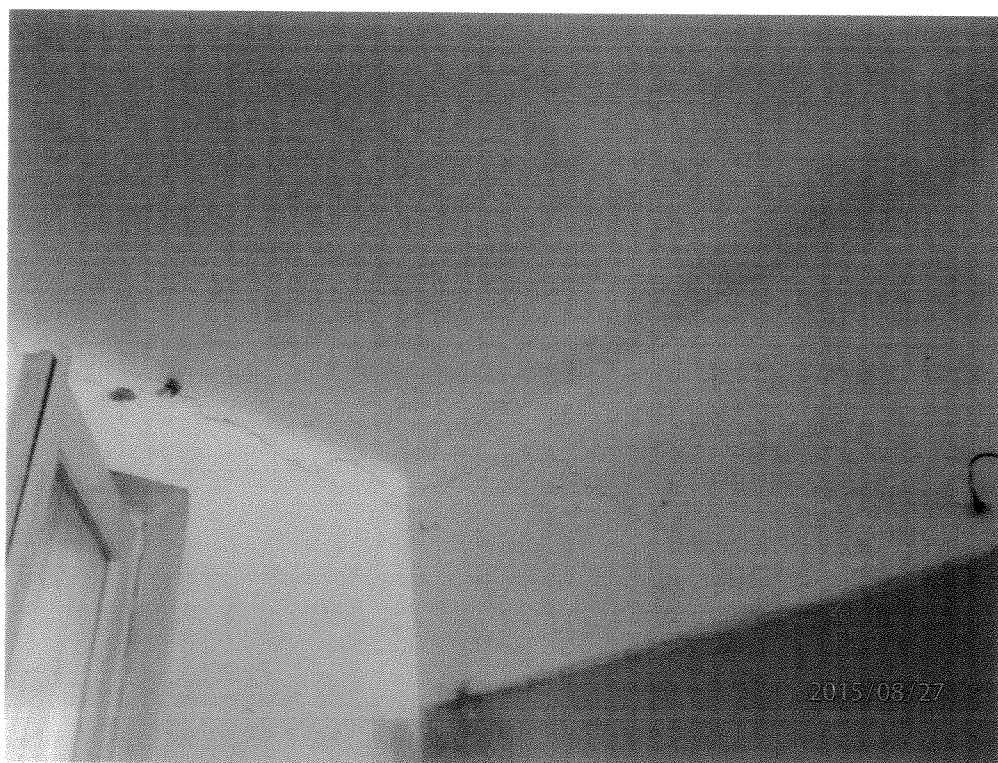
Fot. 33 Rysa nad wejściem do sali głównej przechodząca na ścianę z prawej strony holu.
