EKSPERTYZA TECHNICZNA BUDYNKU

MUZEUM REGIONALNEGO W KOLBUSZOWEJ

Lokalizacja : KOLBUSZOWA
Działki nr ewid. 1310/3, 1310/4, 1310/5, 1310/1

Rzeszów, PAZDZIERNIK 2015r

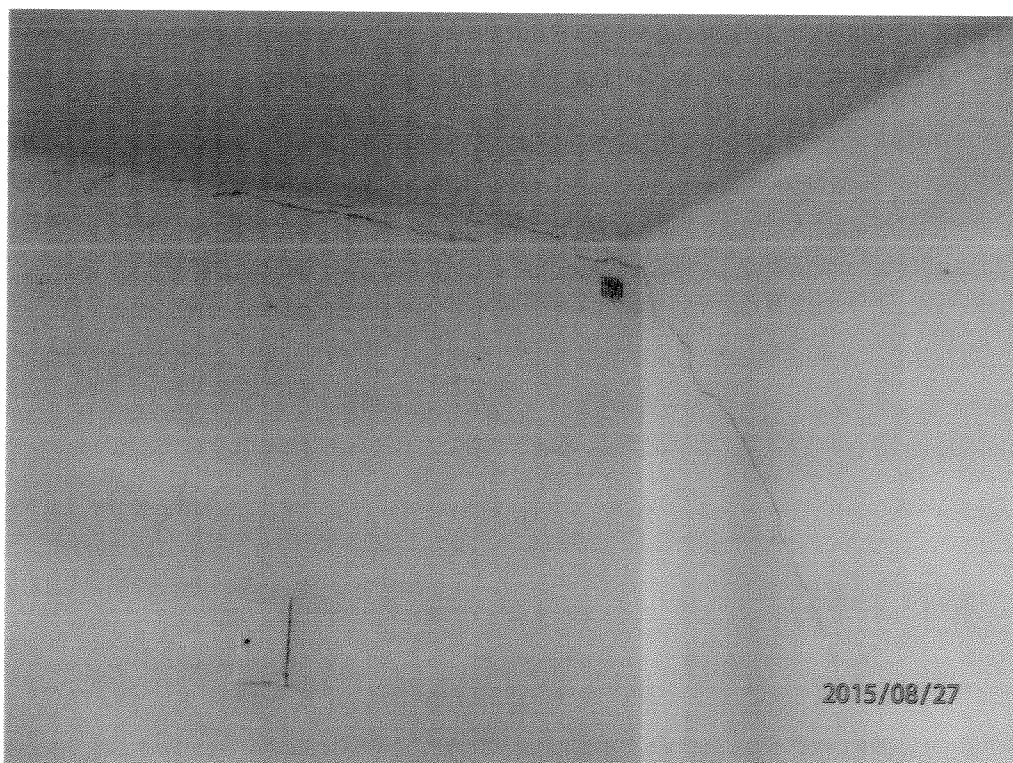
Fot.34 Rysa w narożu ścian pod stropem sali głównej.

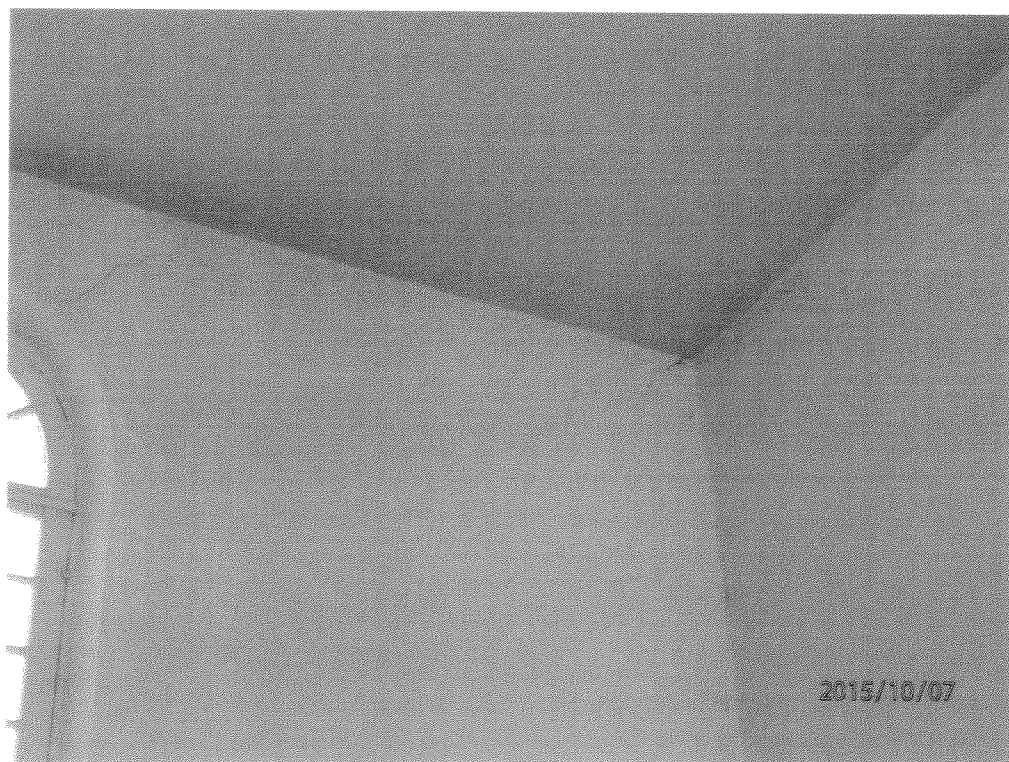
Fot. 35 Rysy w narożu ścian sali głównej.

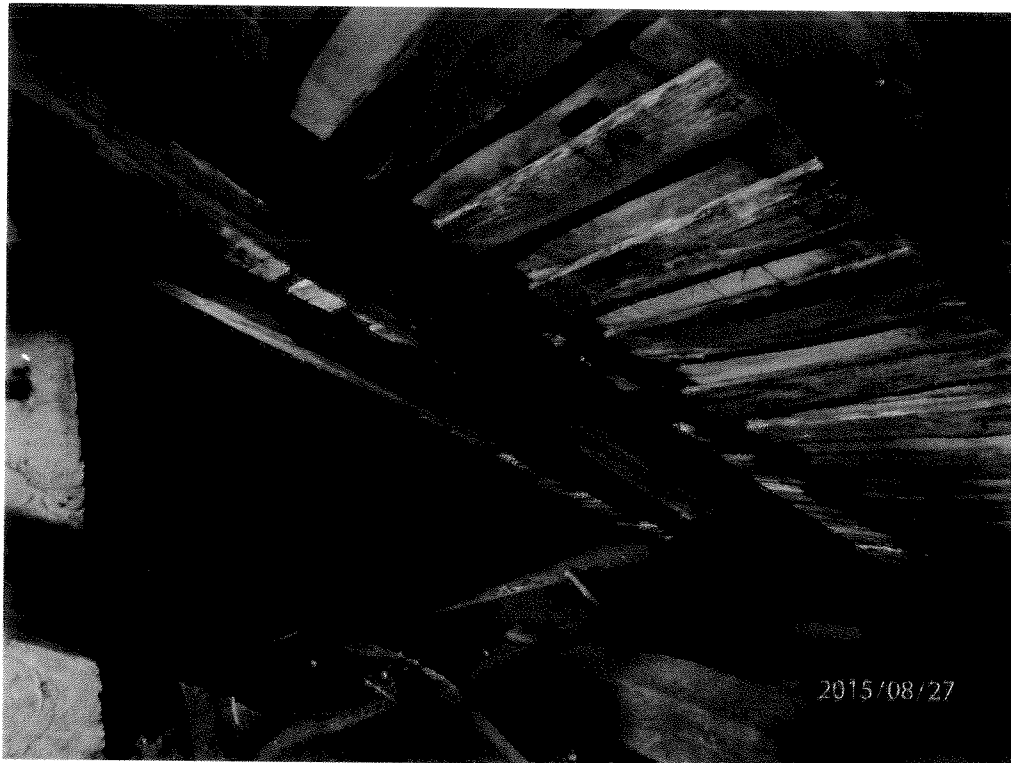
Fot.40 Zawilgocone deski pokrycia i krokwie.

Wymianę wszystkich krokwi i łąt.

Wykonanie zabezpieczenia przeciwgrzybicznego i przeciwwilgociowego więźby dachowej.

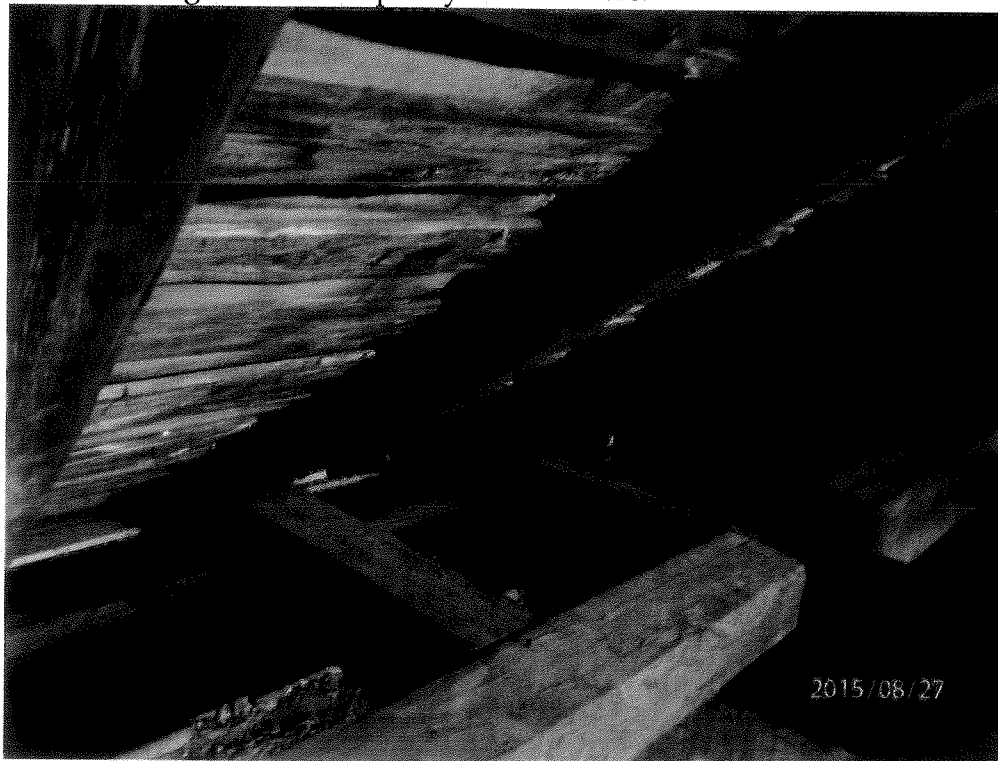
Fot. 41 Skorodowane krokwie w odcinku podpory na murłacie.

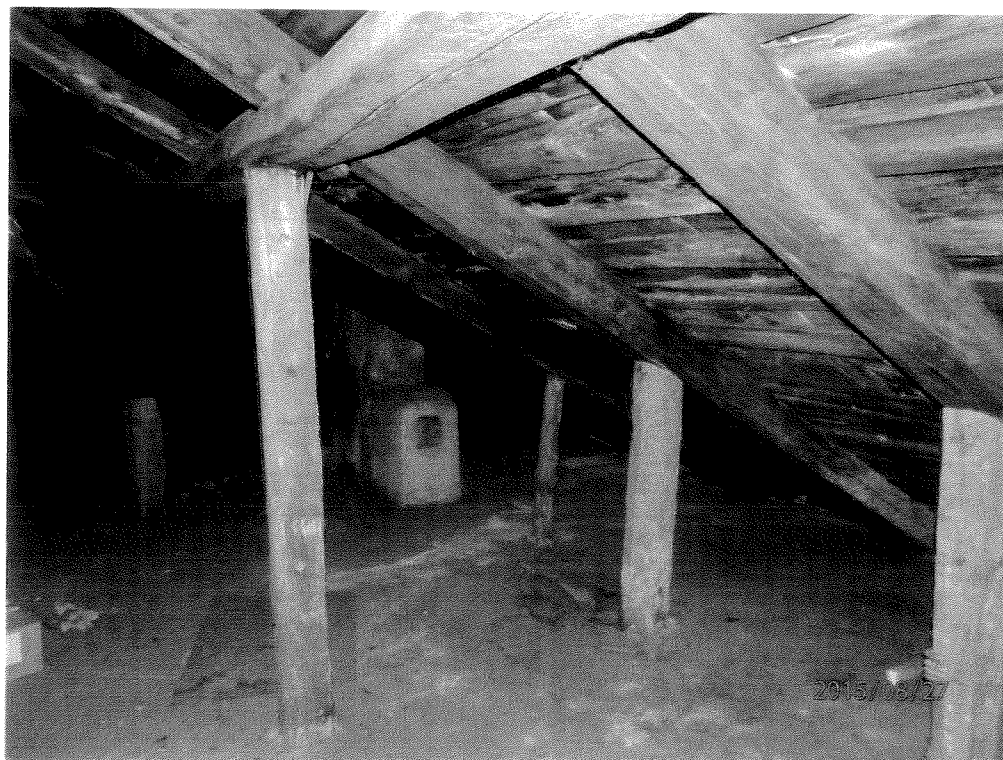
Fot 46 Wieżba nad klatka schodową. Ubytki słupów i korozja krokwi.

Remont części konstrukcji dachu w strefie zachodniej poddasza.

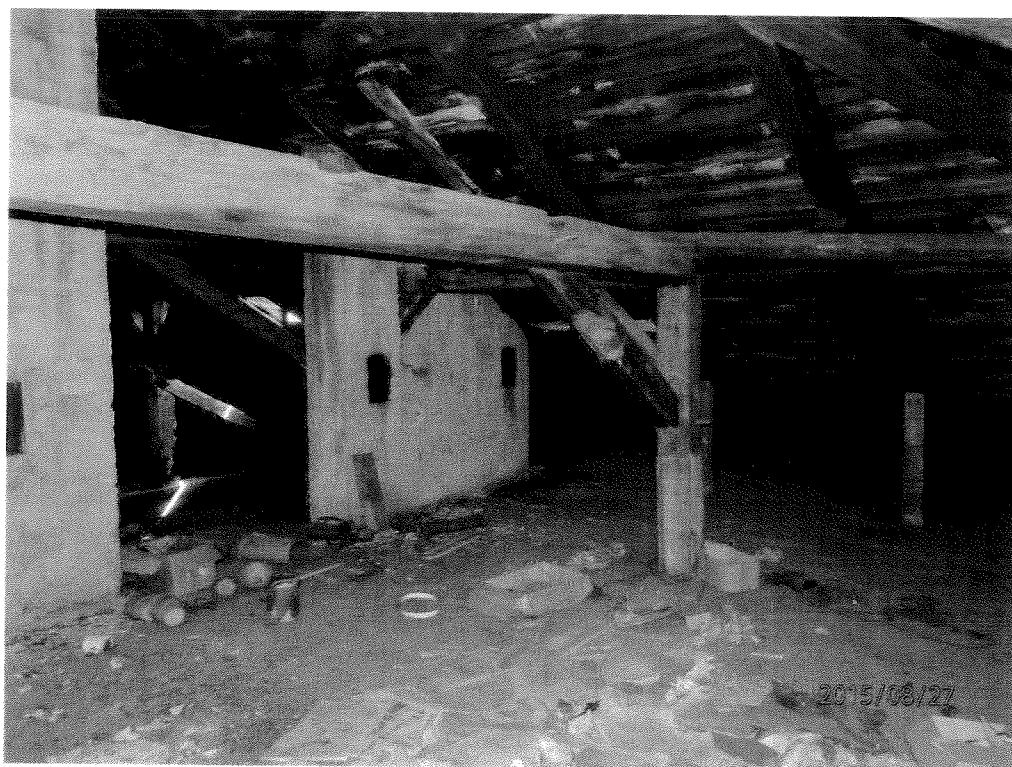
Fot. 47 Widok więzby ,skorodowane krokwie.

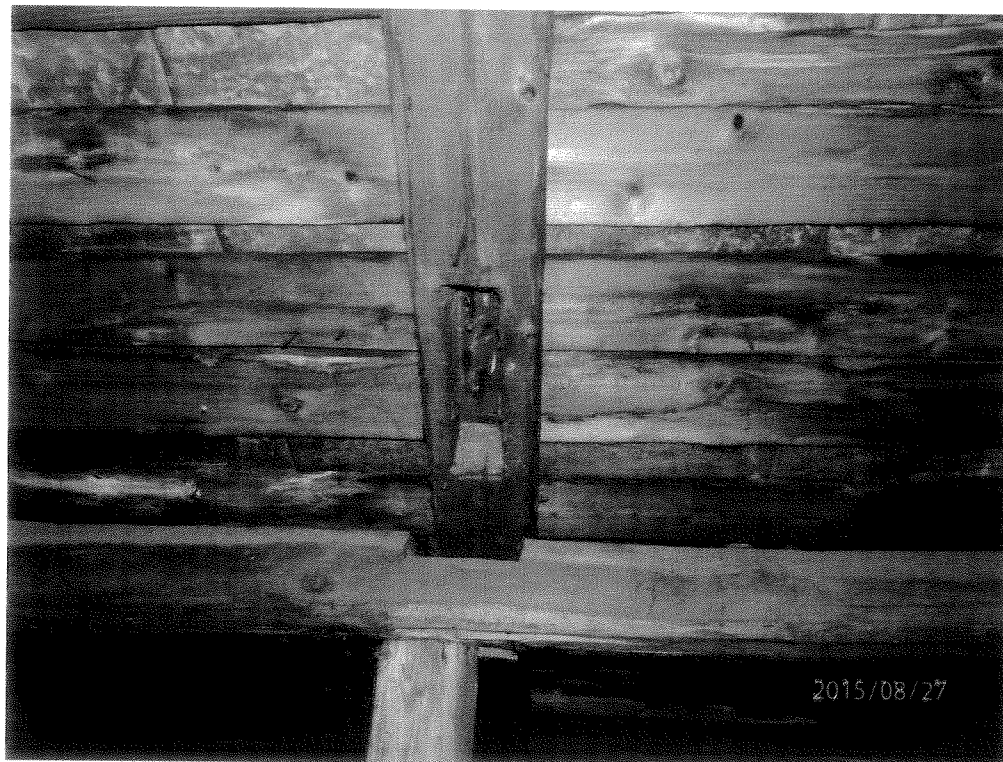
Fot.48 Ubytek krokwi, podcięta płatew.

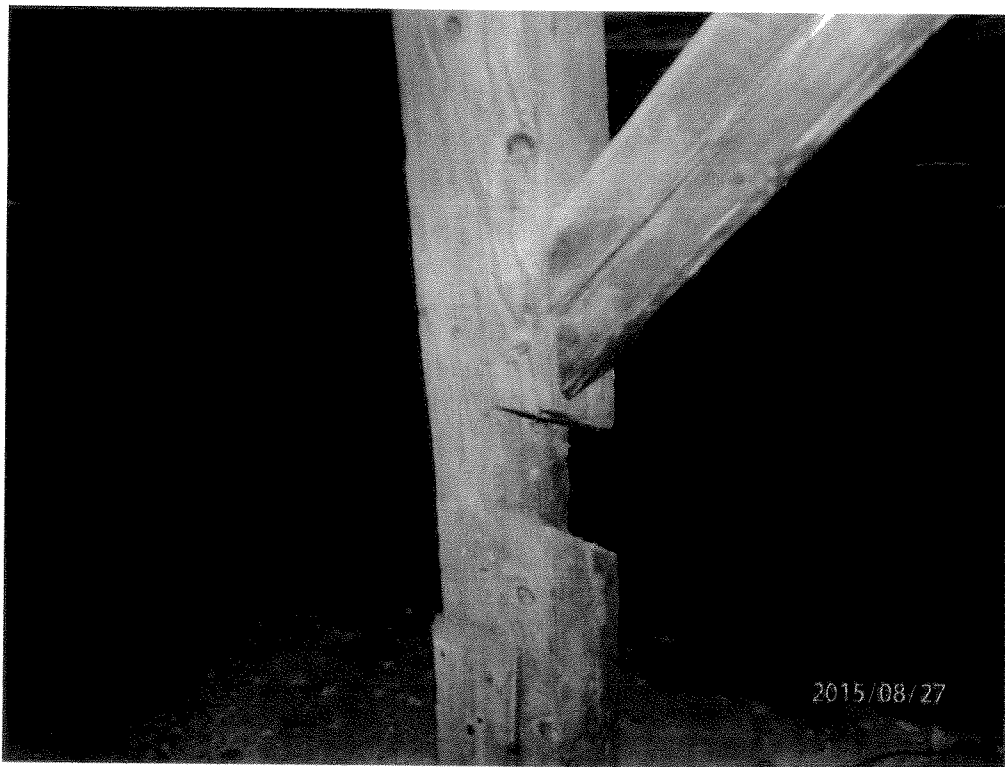
Fot. 49 Podcięty słupek konstrukcji dachu.
